# Péče o morfologický stav vodních toků

pásmo 1

**Agentura ochrany přírody a krajiny ČR**

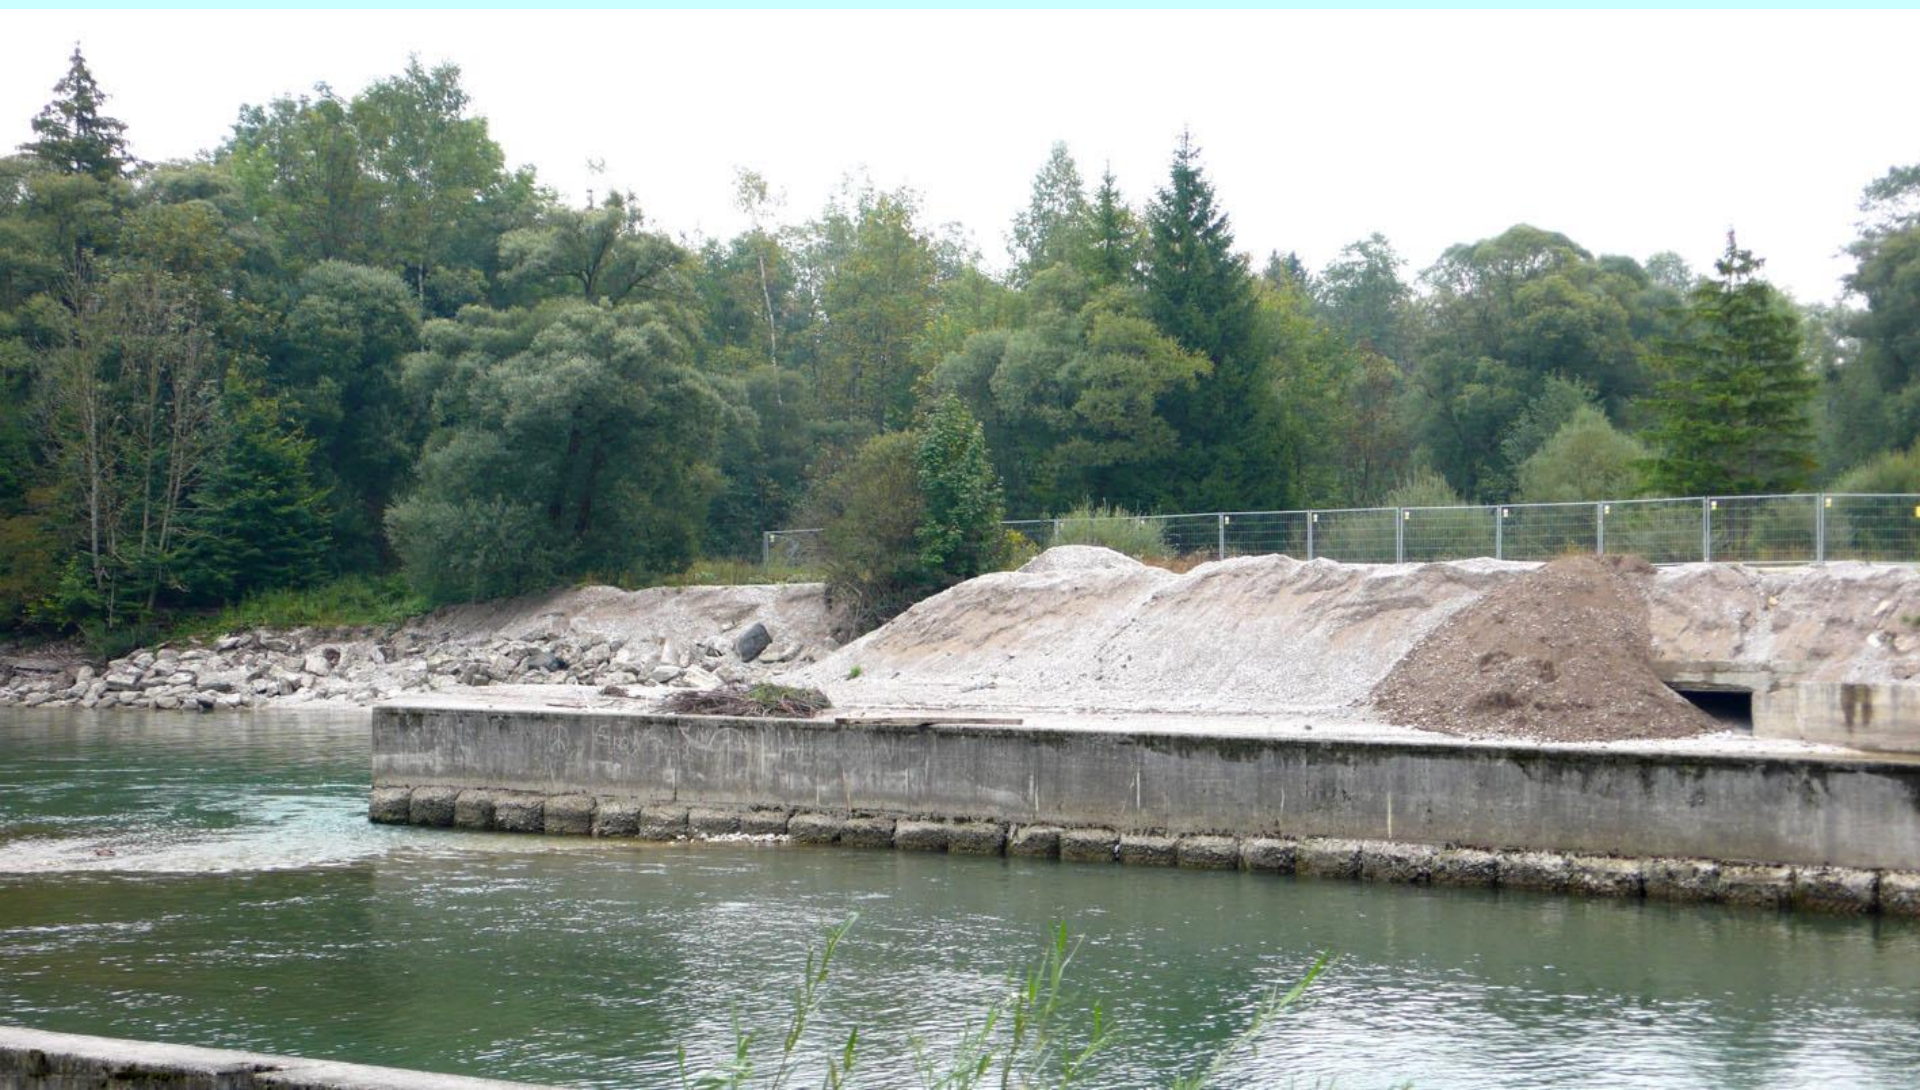
Podpora splaveninového režimu v Isaře nad Mnichovem

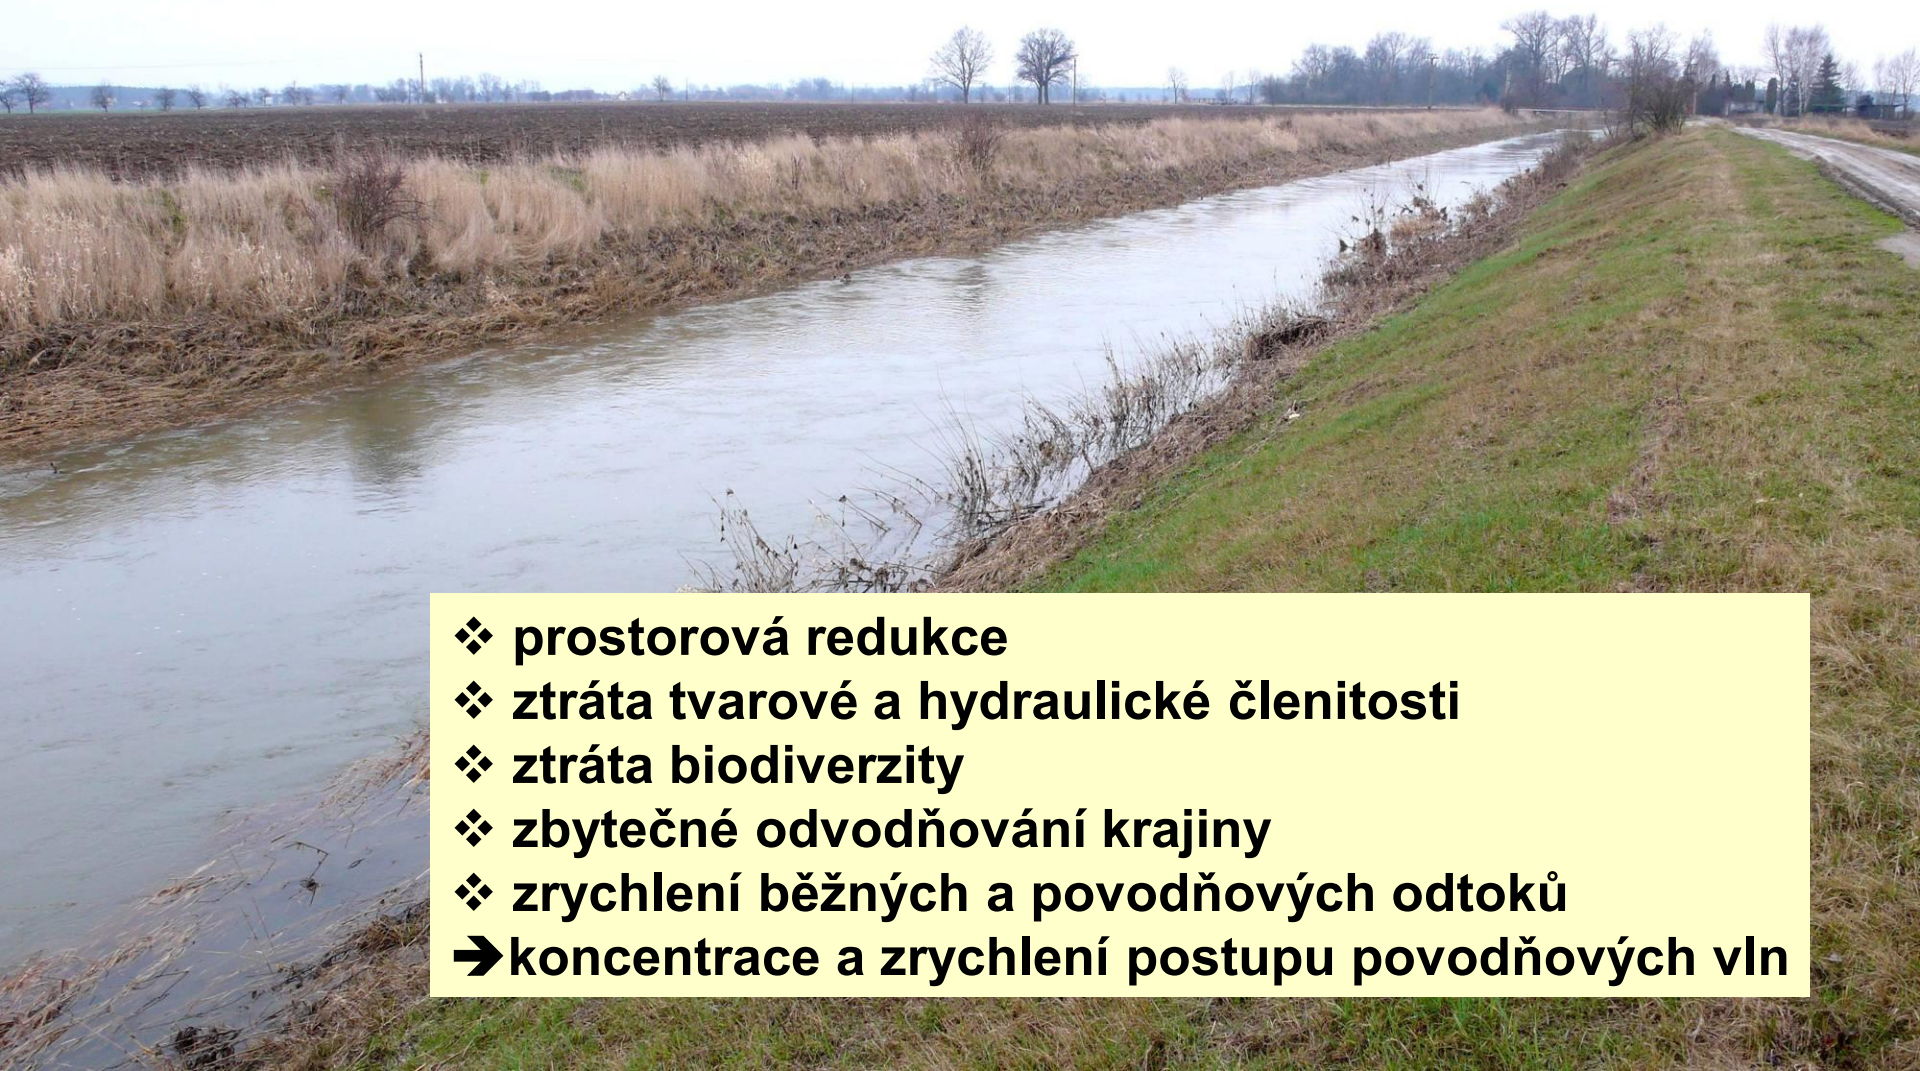
# **Technická úprava → vodní tok v nepříznivém morfologicko-ekologickém stavu (vodní tok morfologicky degradovaný)**

- ❖ **prostorová redukce**
- ❖ **ztráta tvarové a hydraulické členitosti**
- ❖ **ztráta biodiverzity**
- ❖ **zbytečné odvodňování krajiny**
- ❖ **zrychlení běžných a povodňových odtoků**
- koncentrace a zrychlení postupu povodňových vln**

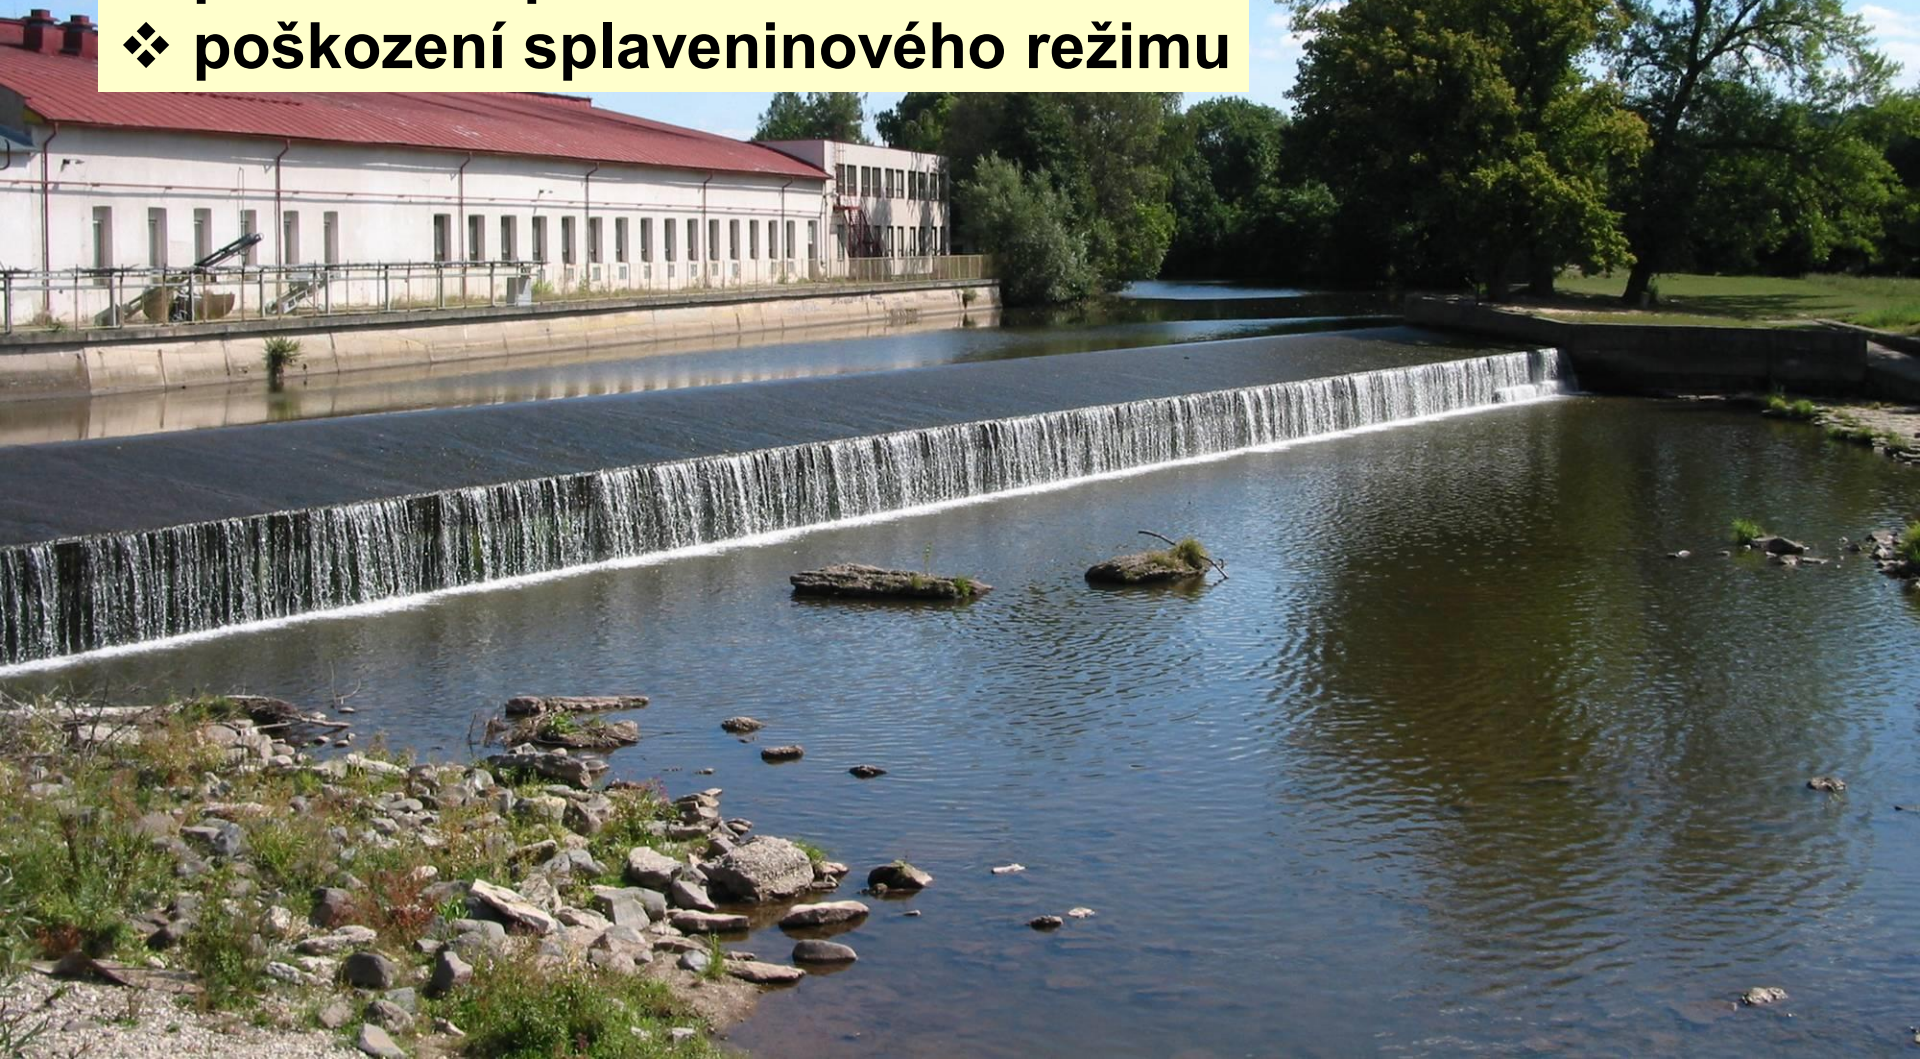
## Jezy, stupně, MVE:

- ❖ omezení migrační prostupnosti
- ❖ ztráta přirozené proudnosti
- ❖ poškození průtokového režimu
- ❖ poškození splaveninového režimu

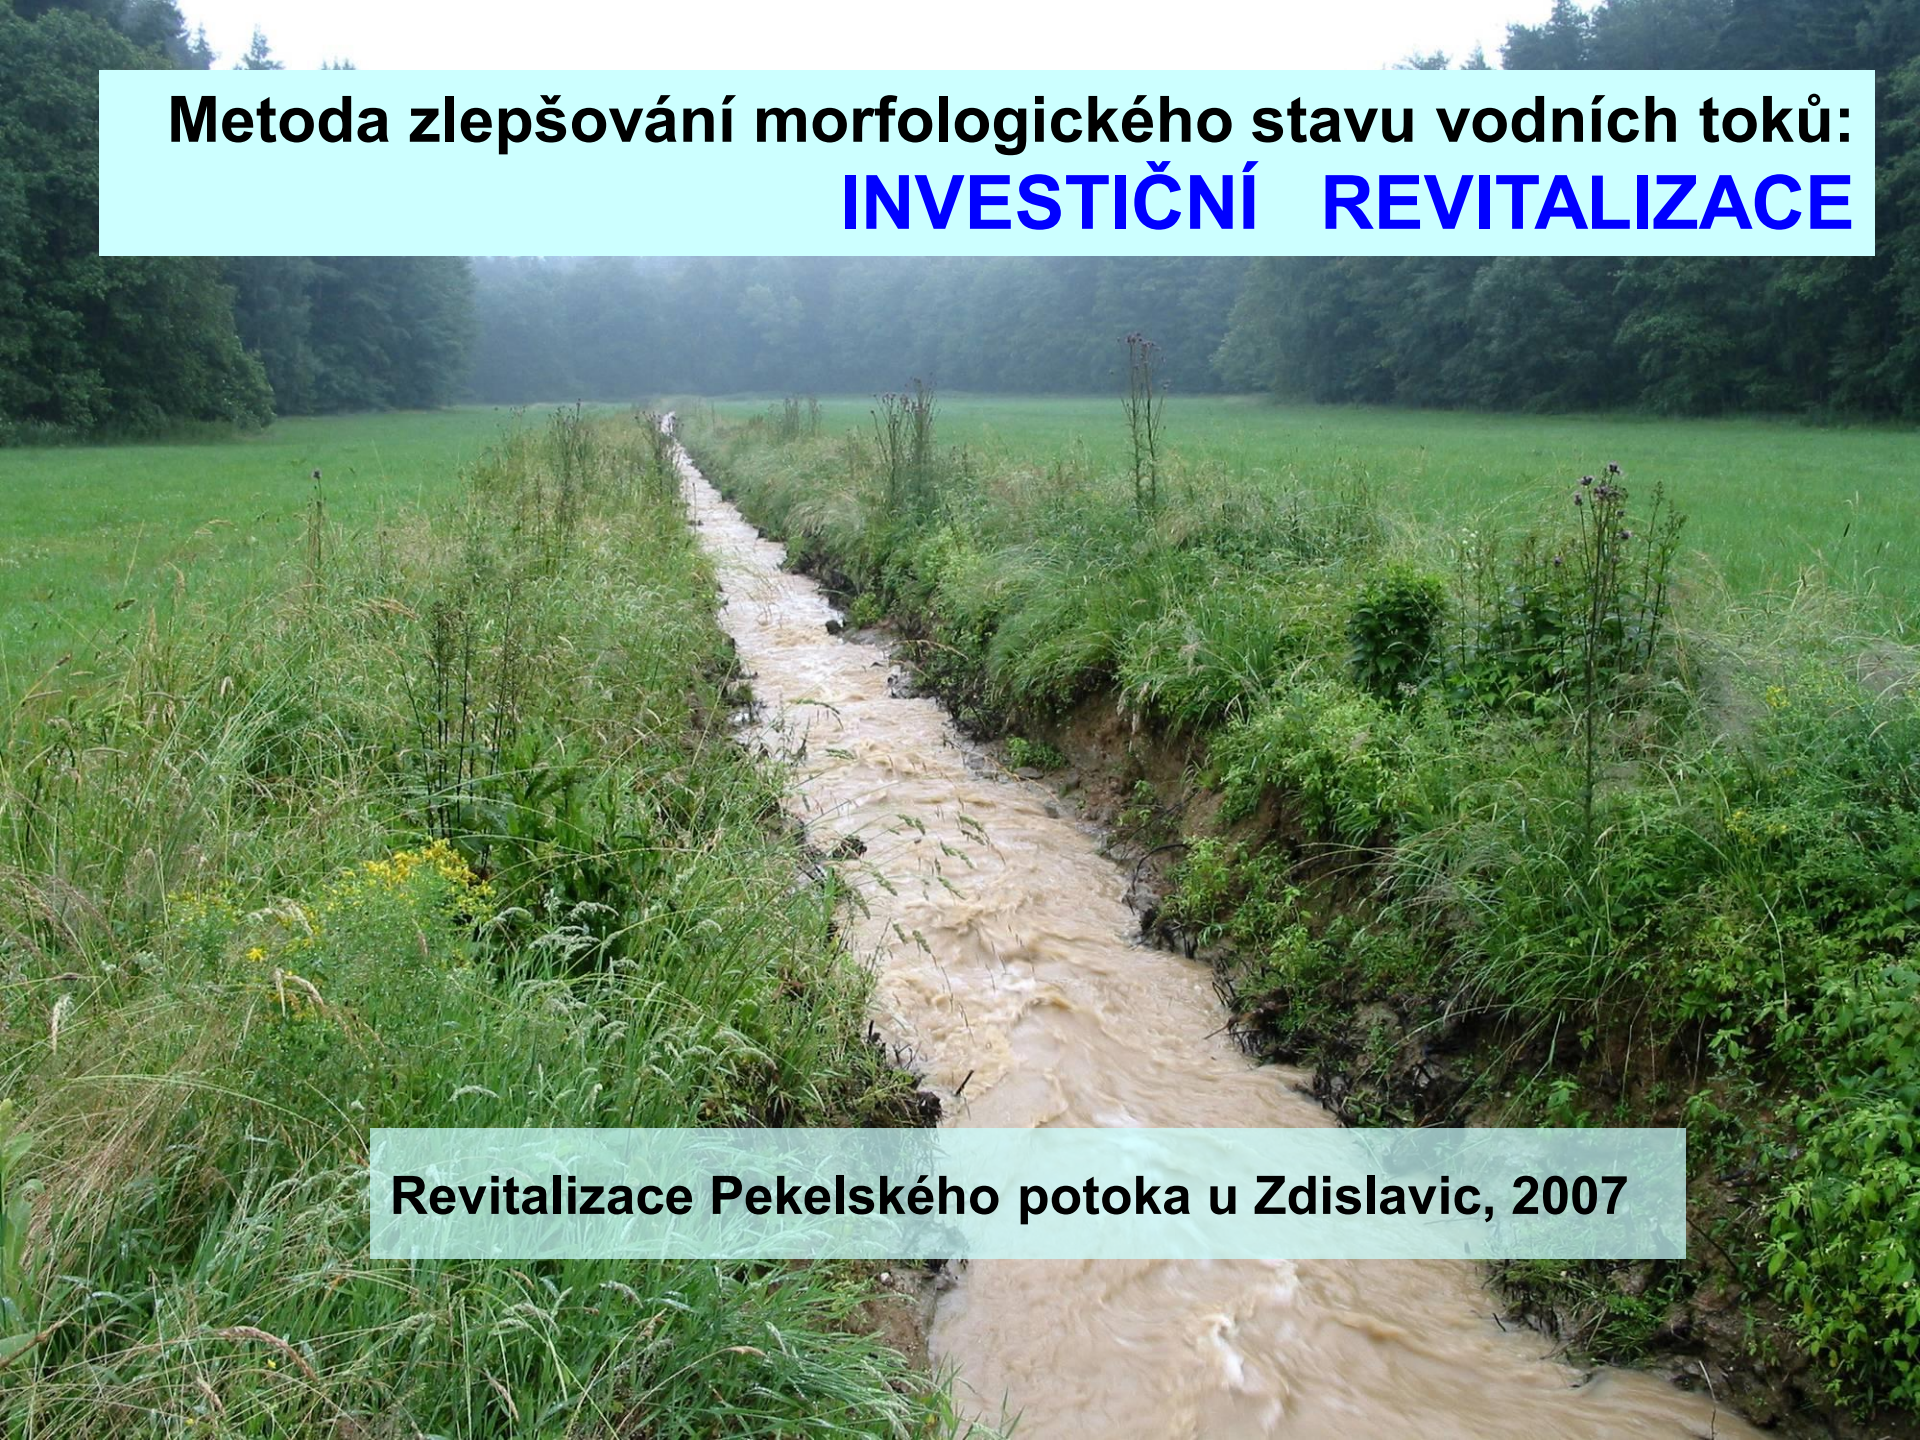
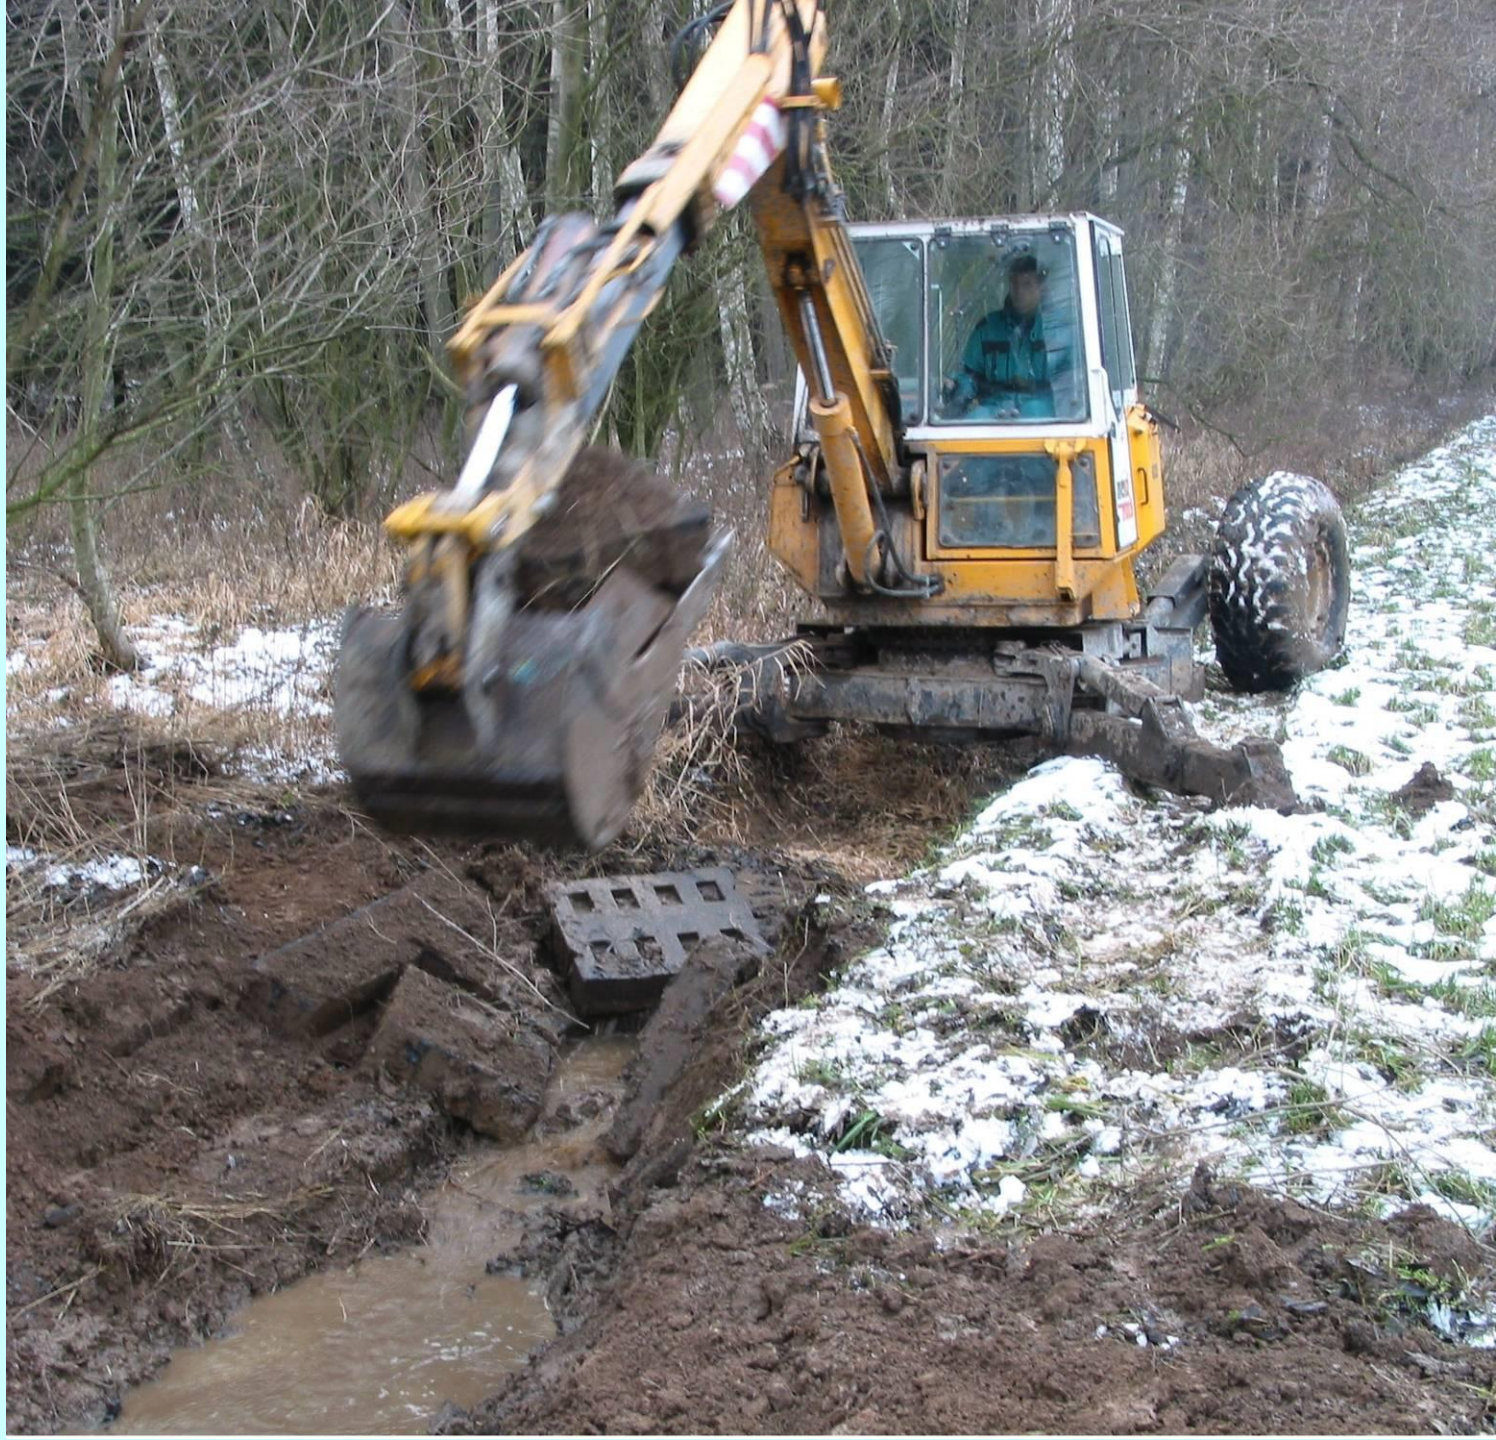
**Revitalizace Pekelského potoka u Zdislavic, 2007**

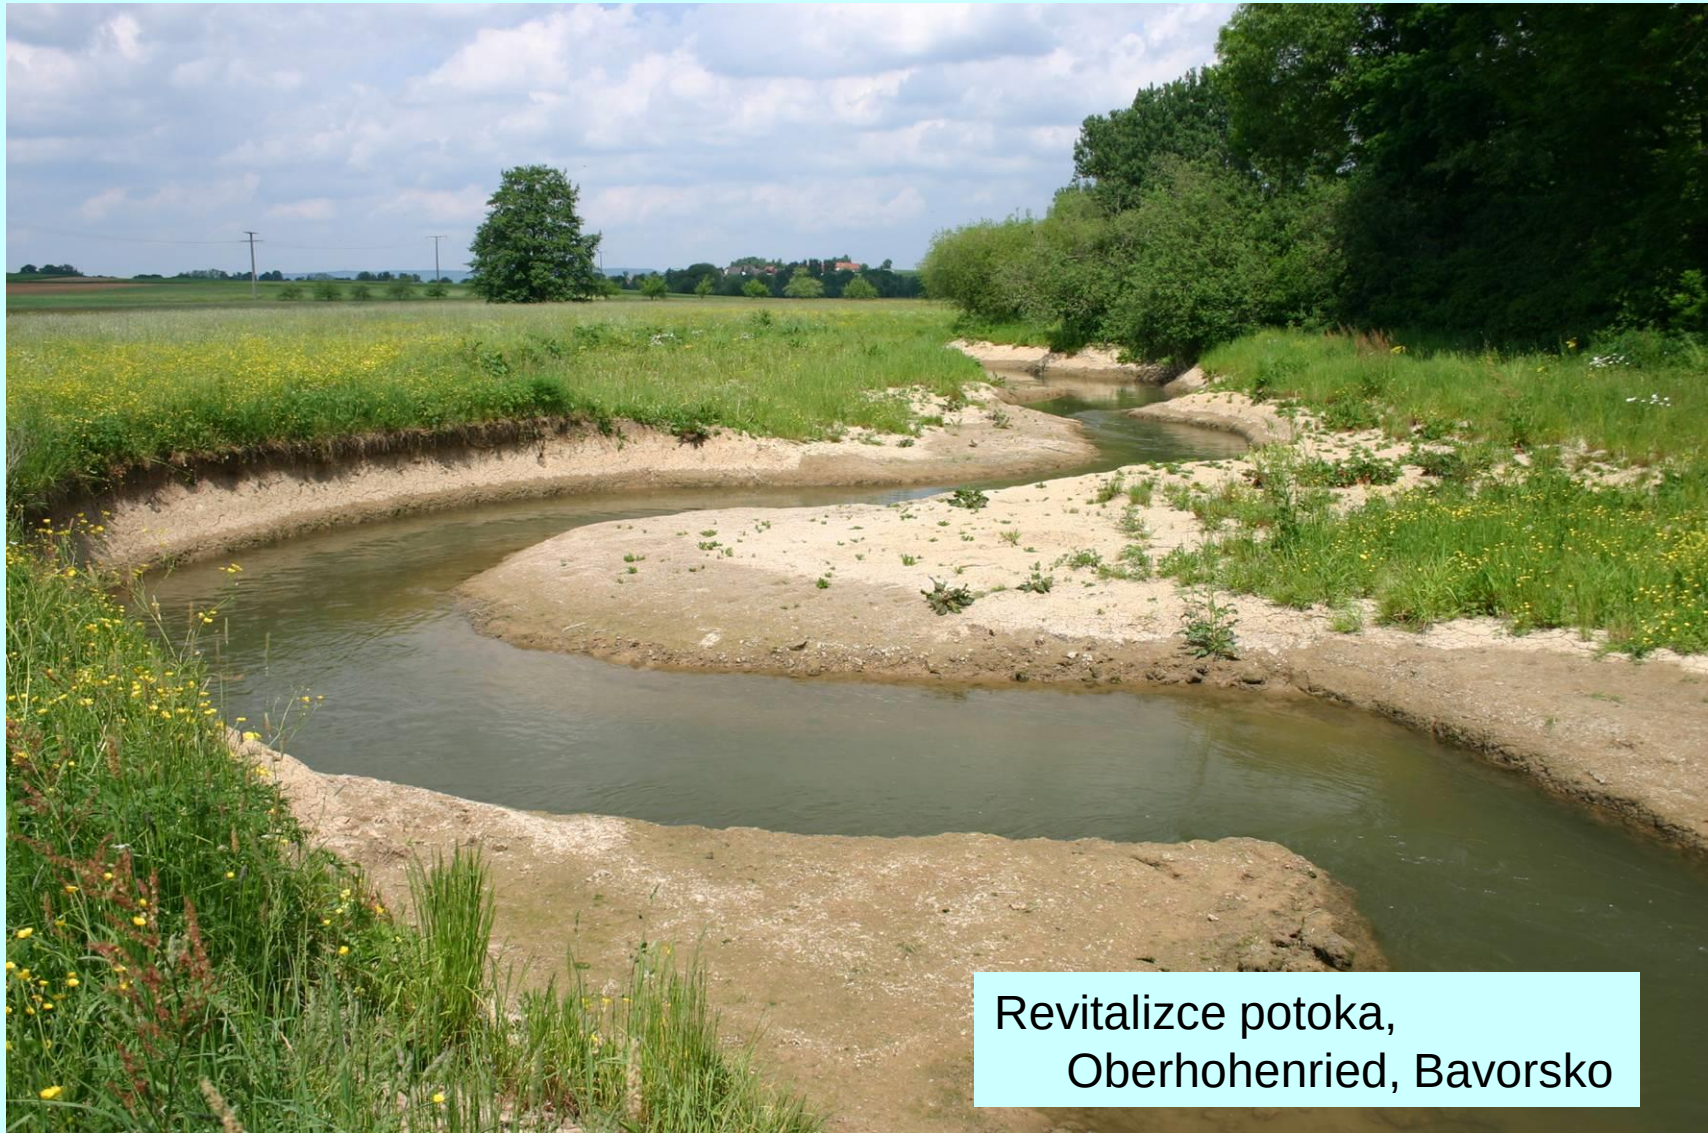
## Cíl 1. **Zvětšení prostorového rozsahu vodního toku:**

- obnovení meandrace, obnovení potočního pásu

Revitalizace potoka,  
Oberhohenried, Bavorsko

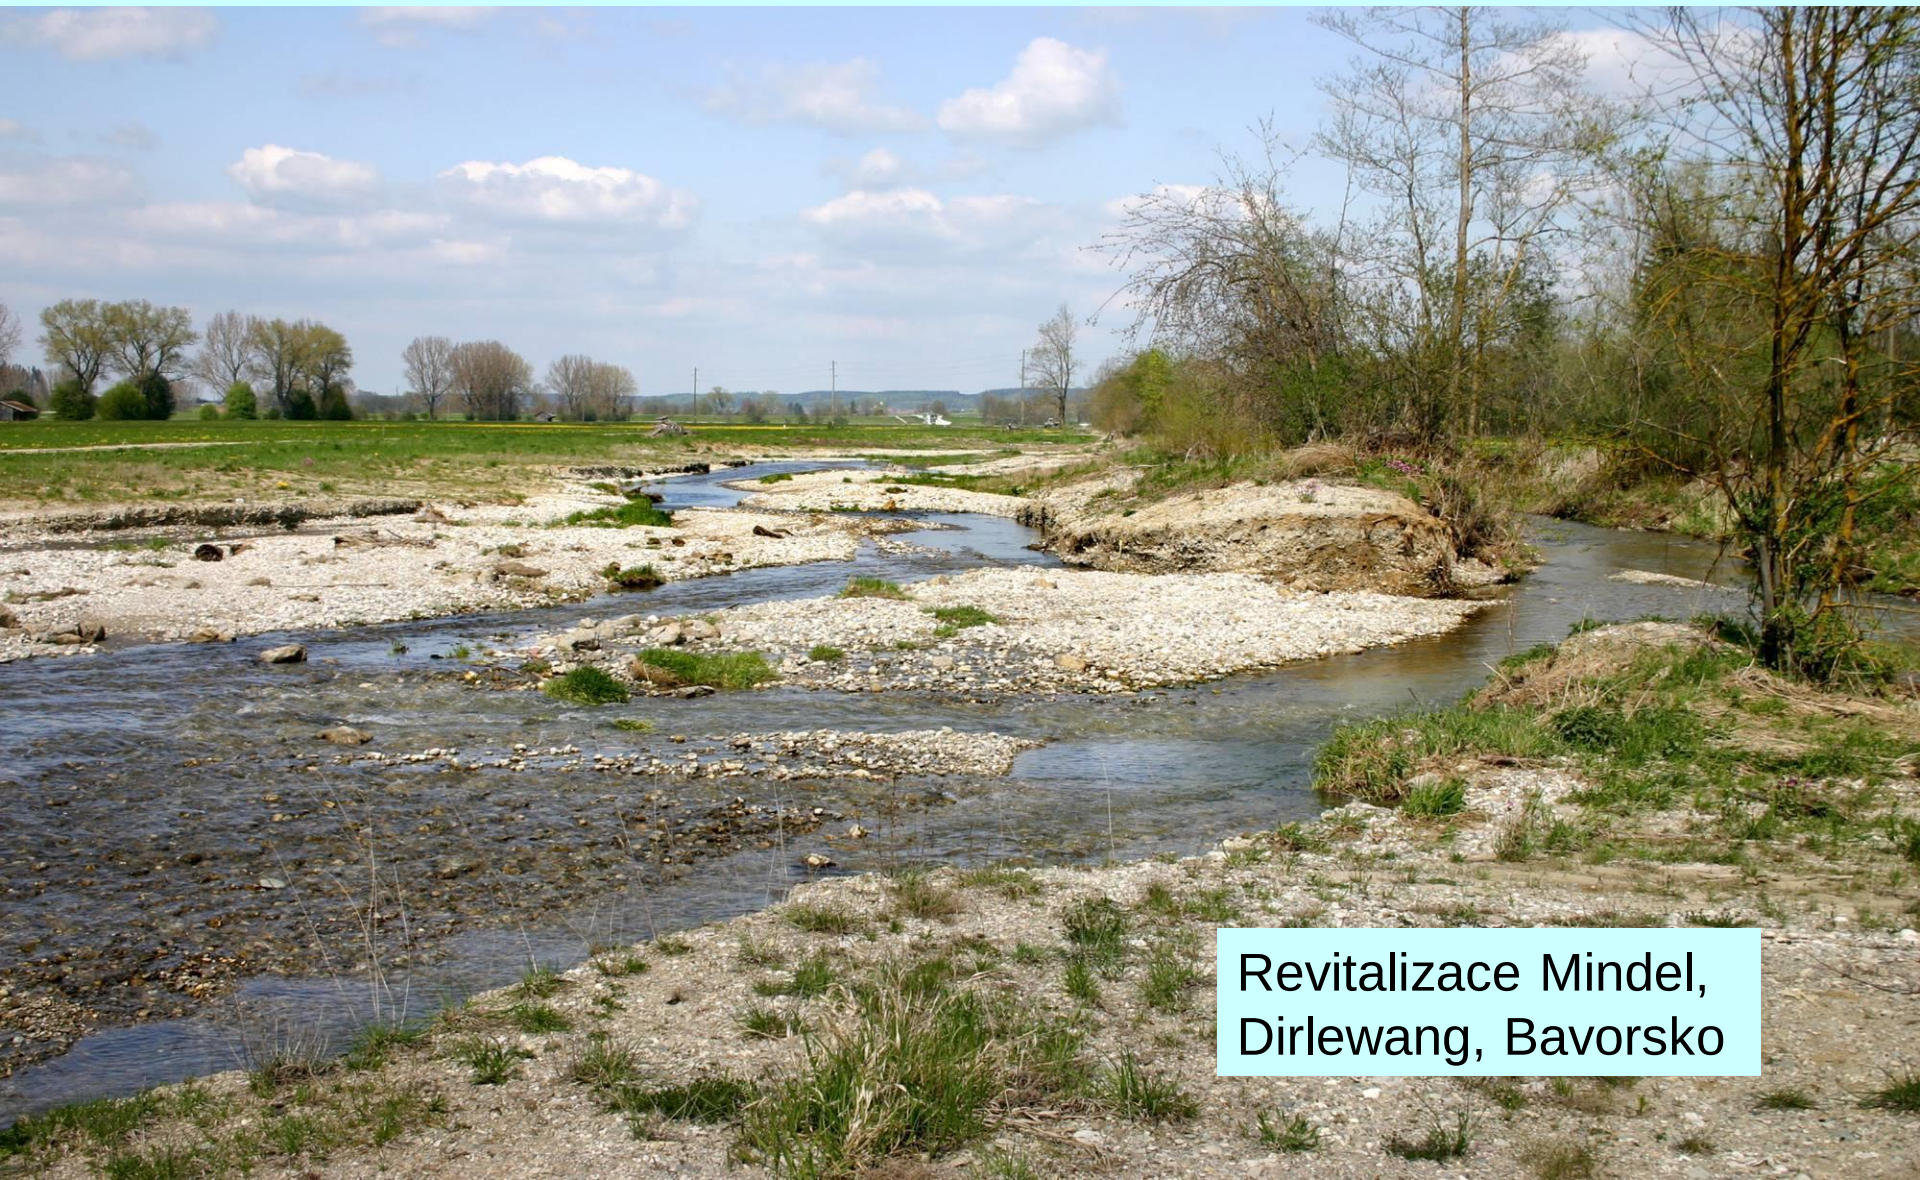
## Cíl 2. **Obnovení členitosti** přírodě blízkých tvarů a rozměrů koryta:

Revitalizace Mindel,  
Dirlewang, Bavorsko

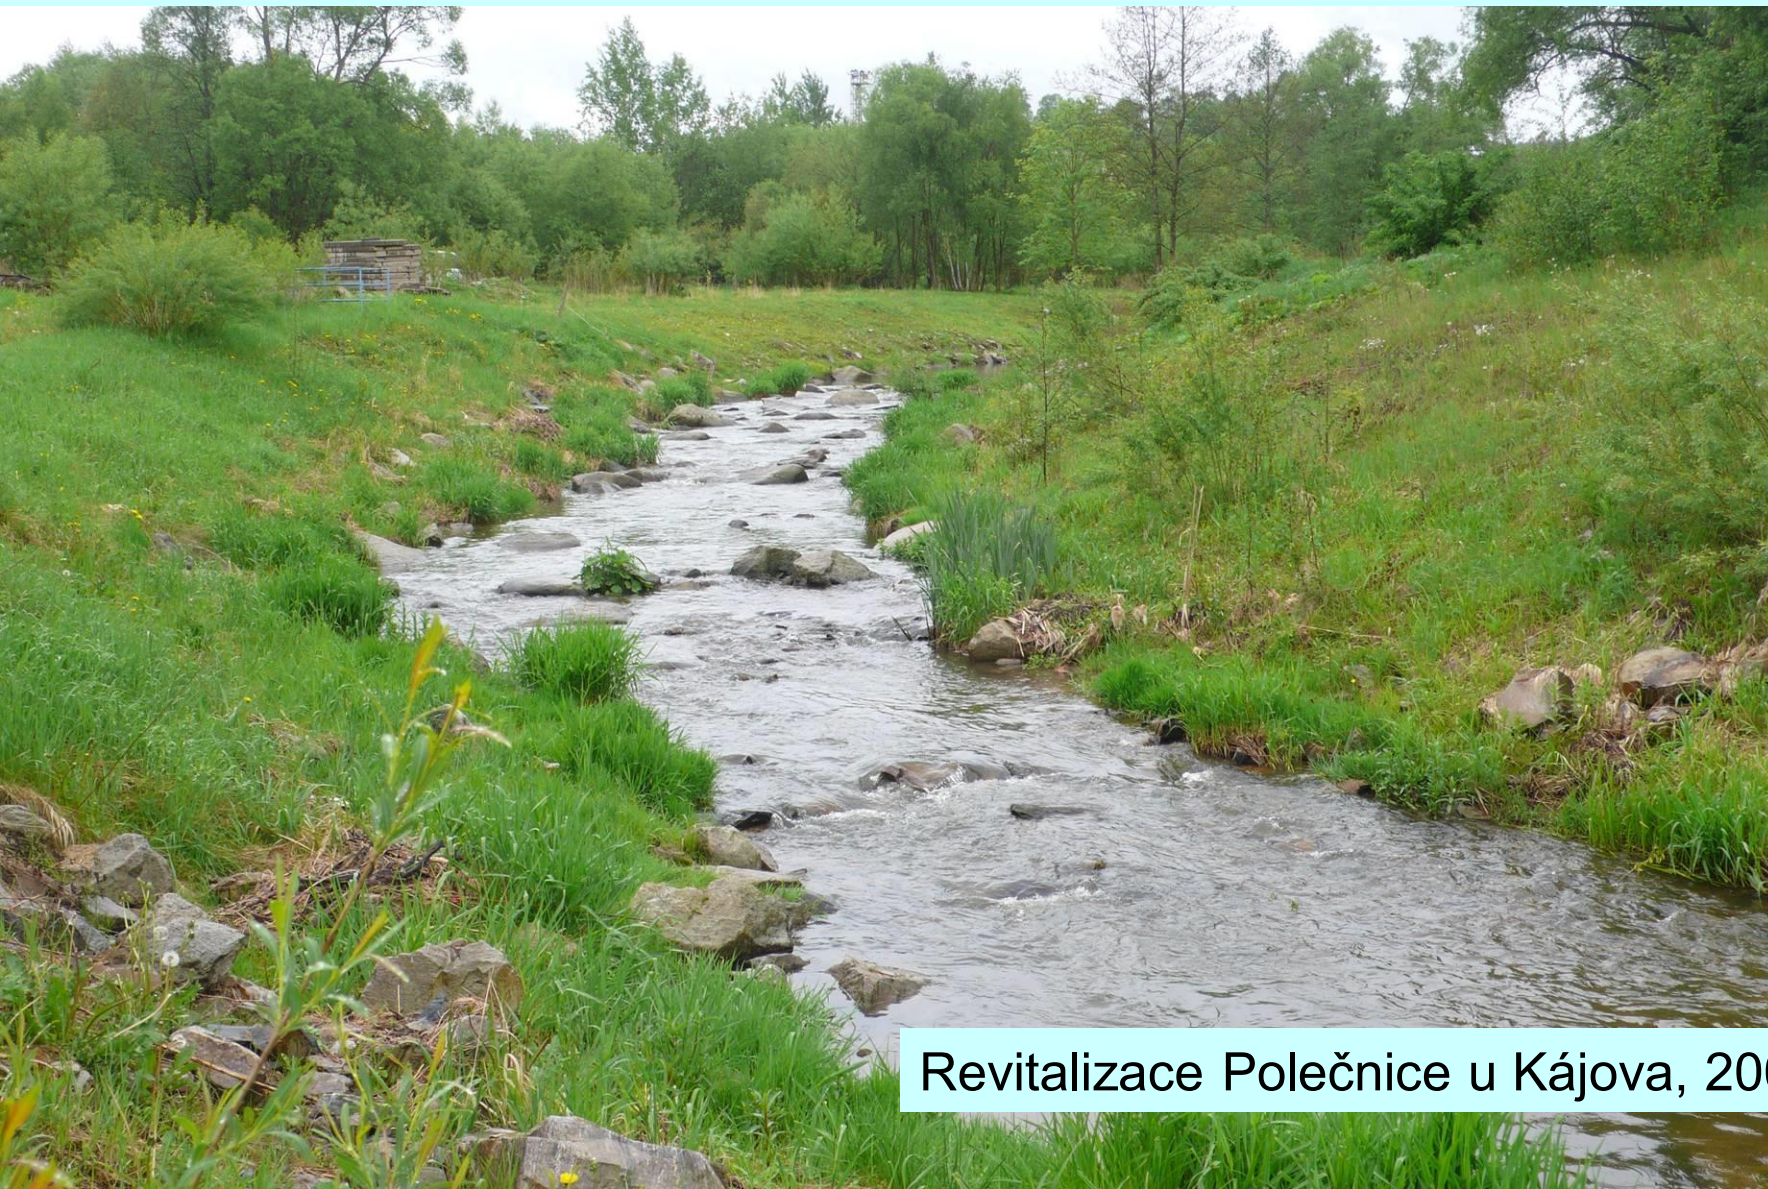
### Cíl 3. Obnovení členitosti hloubek vody a rychlostí proudění

Revitalizace Polečnice u Kájova, 2007

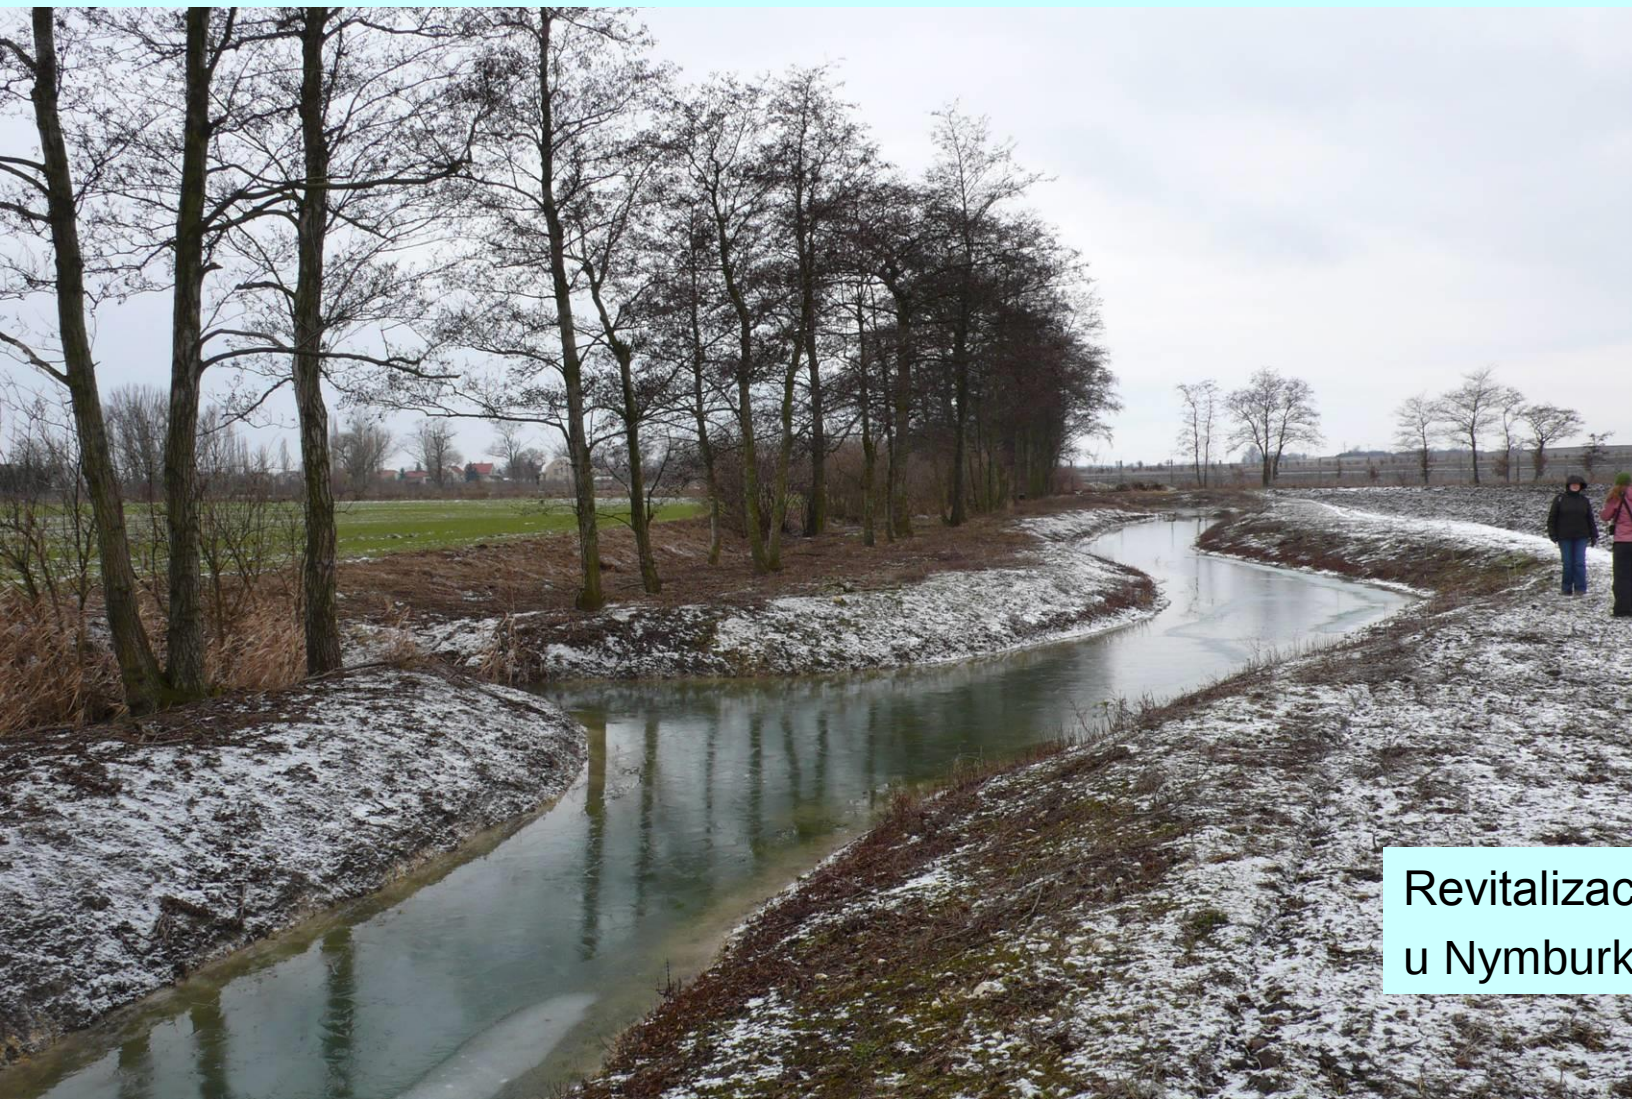
## Cíl 4. Zvětšení množství vody běžně přítomného v korytě

- přehloubení tůní ve dně koryta
- přiměřené zavzdutí úseků vodního toku

Revitalizace Lidušky  
u Nymburka, 2008

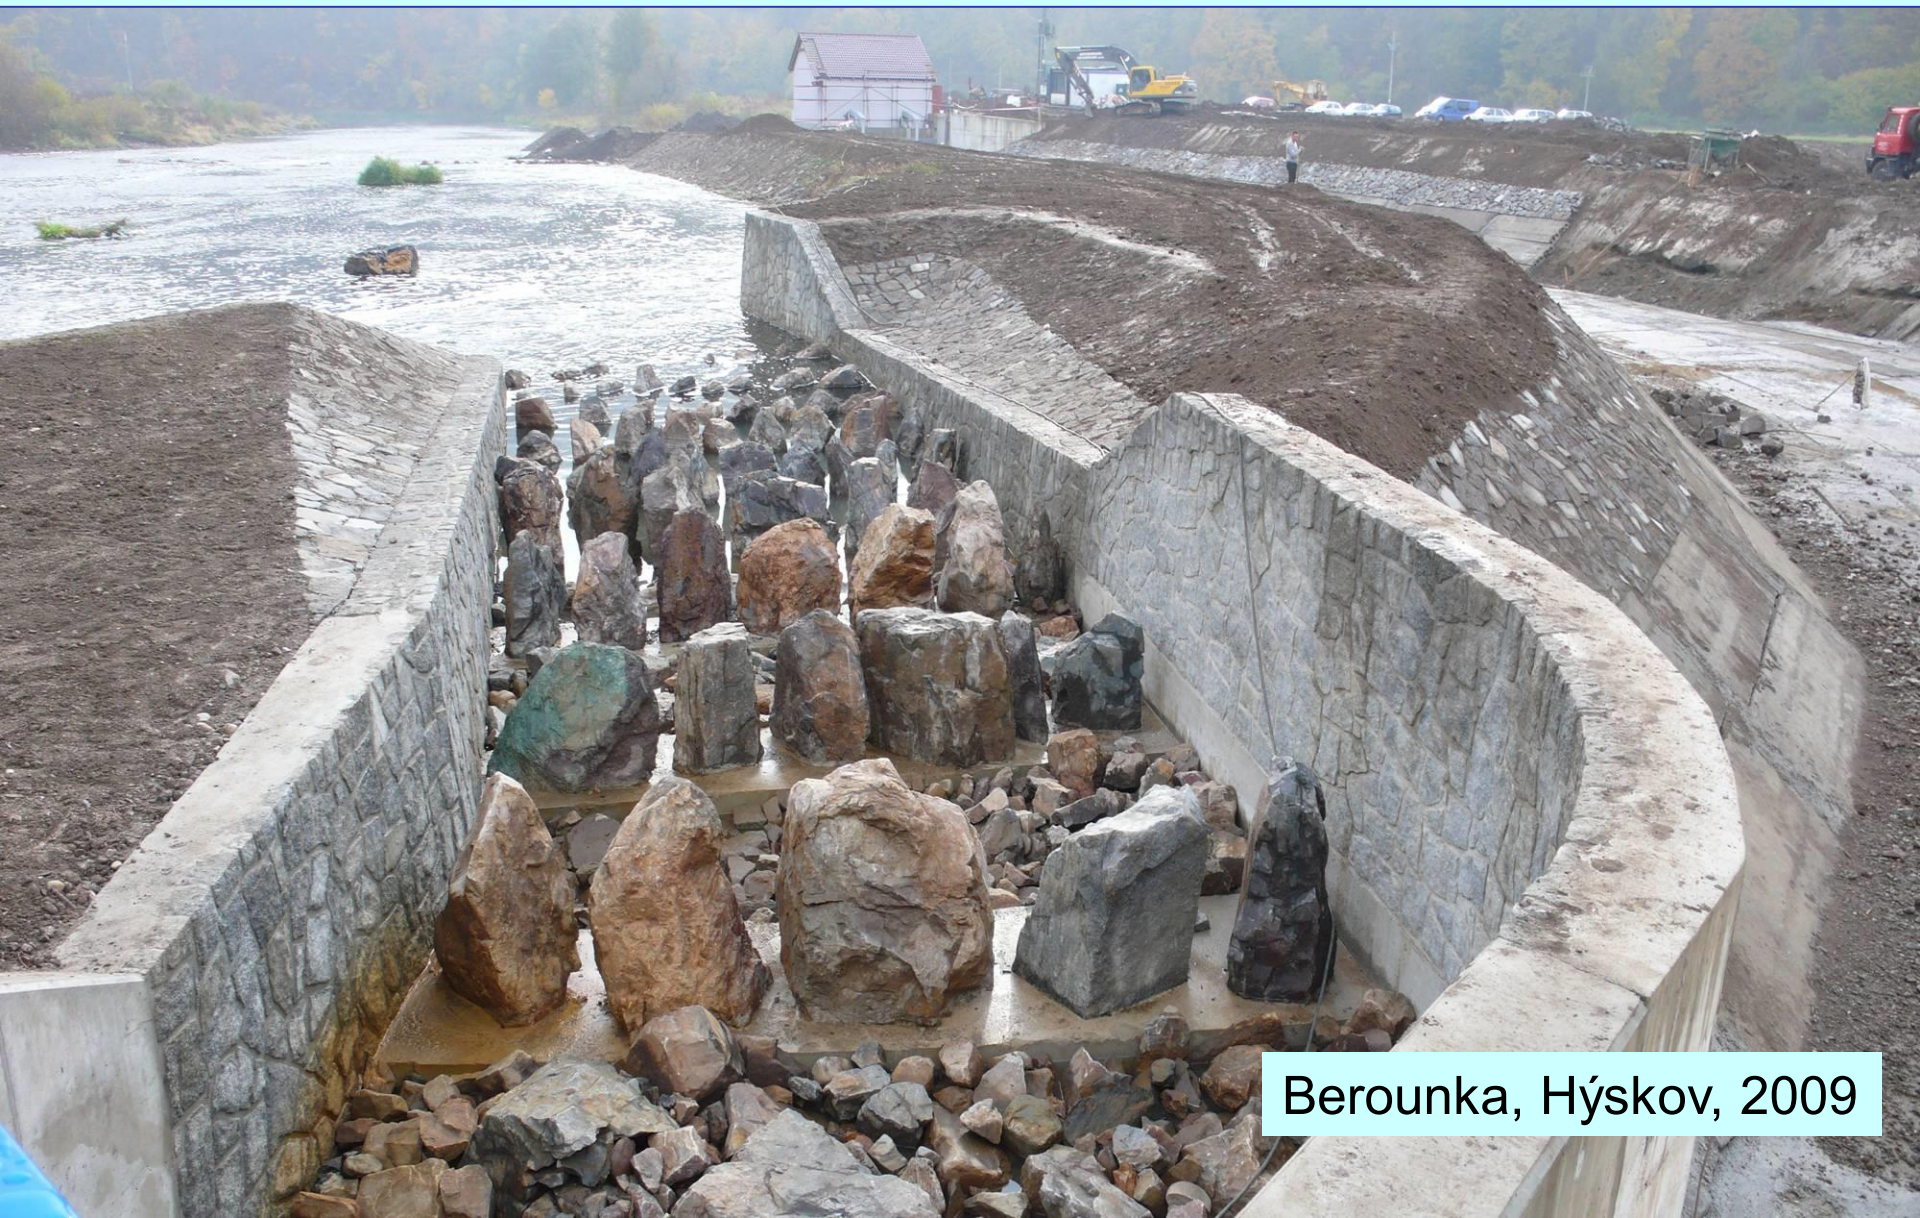
# Dražší a méně účinné: Výstavba rybího přechodu

Berounka, Hýskov, 2009
