# Péče o morfologický stav vodních toků

pásmo 1

**Agentura ochrany přírody a krajiny ČR**

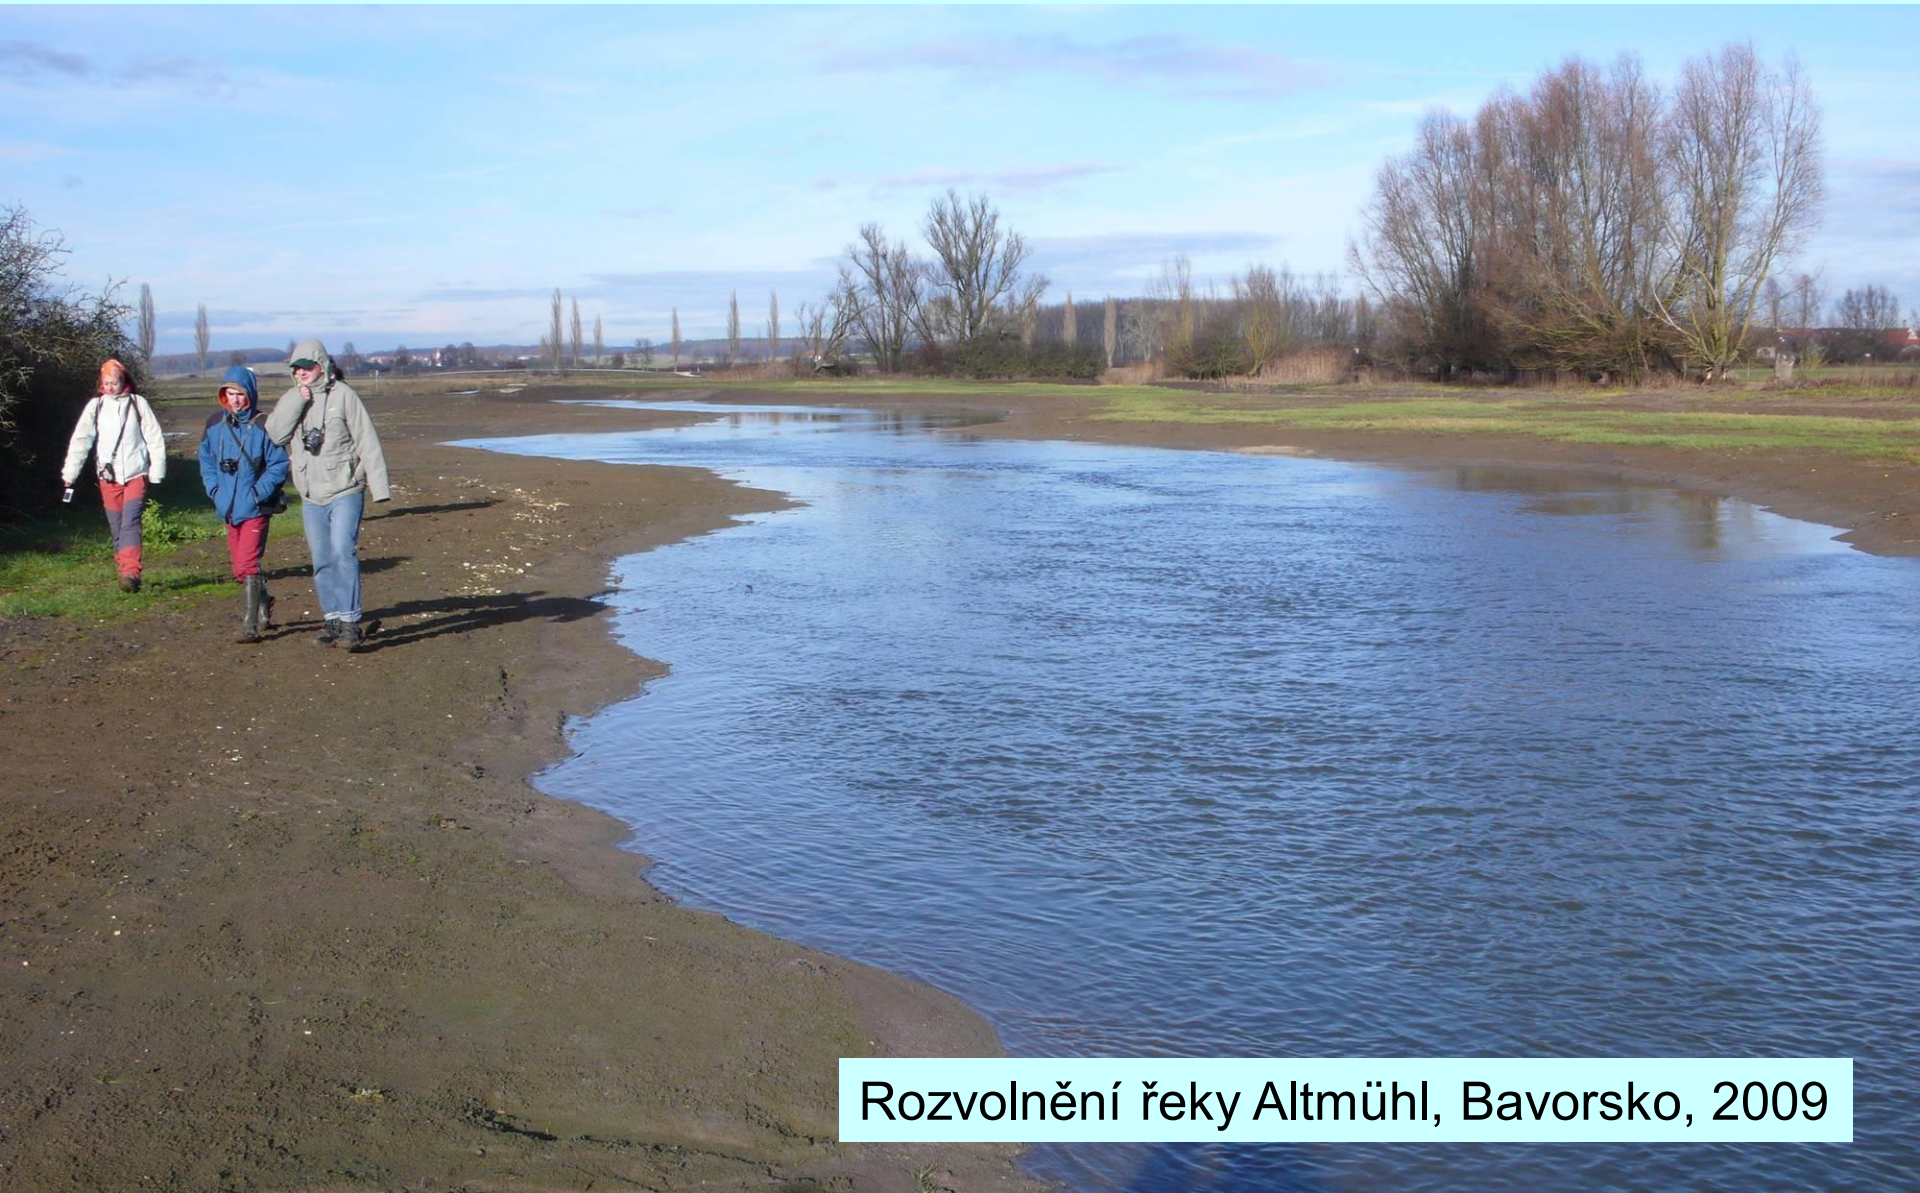
## Cíl 6. Zpomalení odtoku, zejména zpomalení průběhu velkých vod

Rozvolnění řeky Altmühl, Bavorsko, 2009

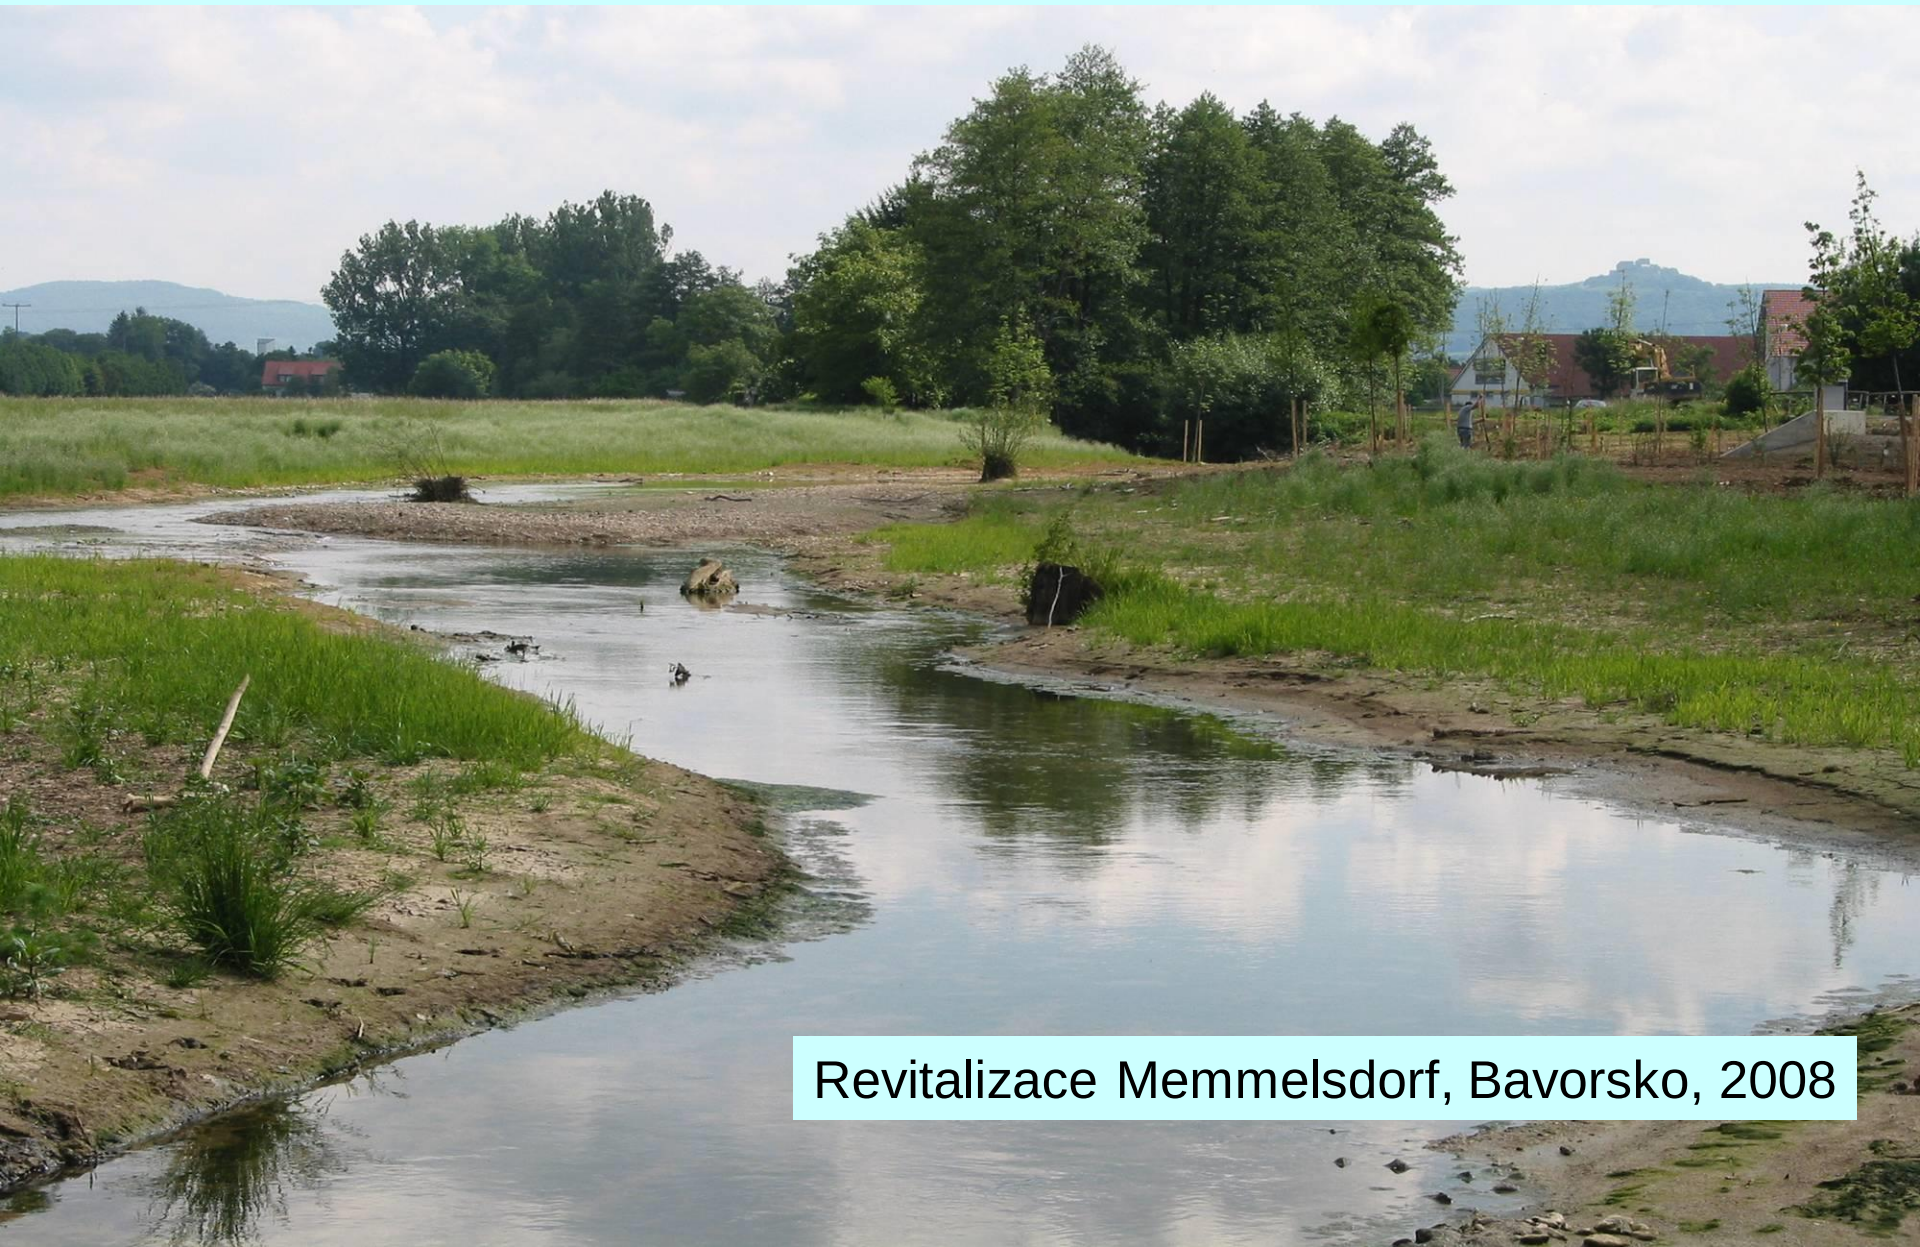
## Cíl 7. Omezení drenážního účinku koryta ← změlčení

Revitalizace Memmelsdorf, Bavorsko, 2008

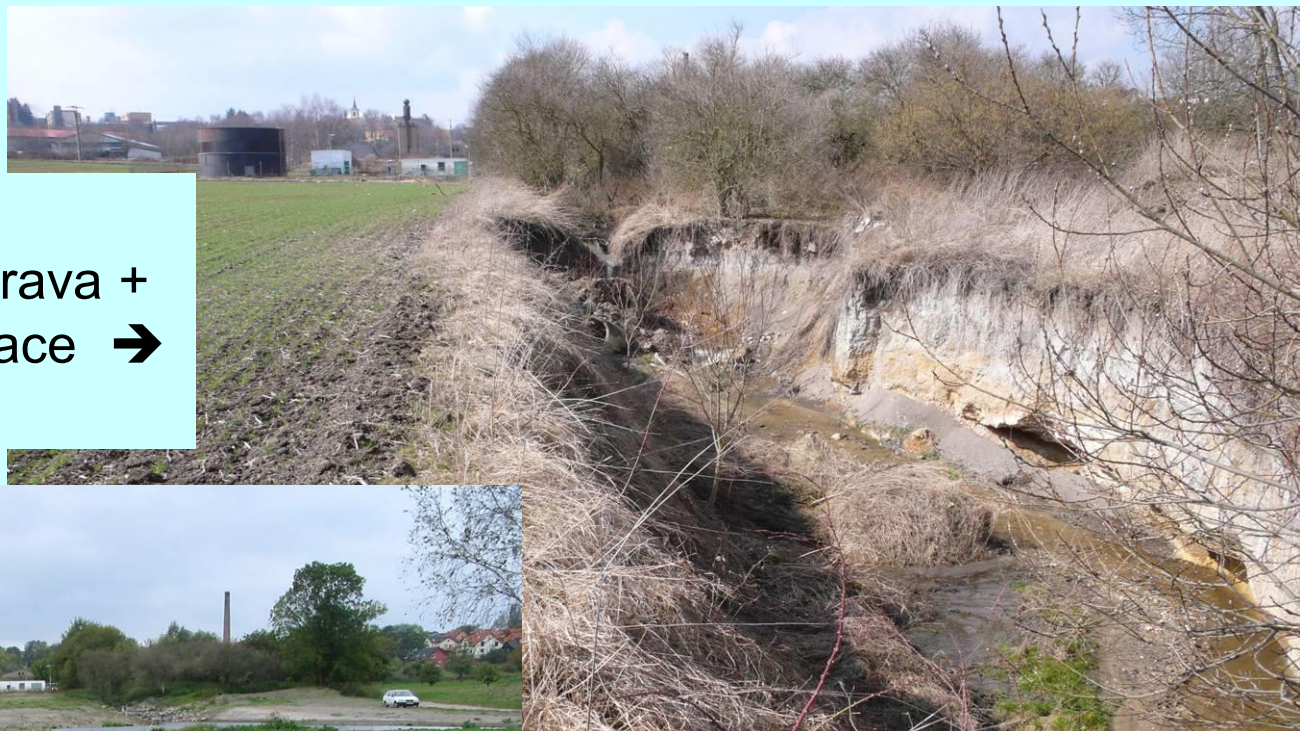
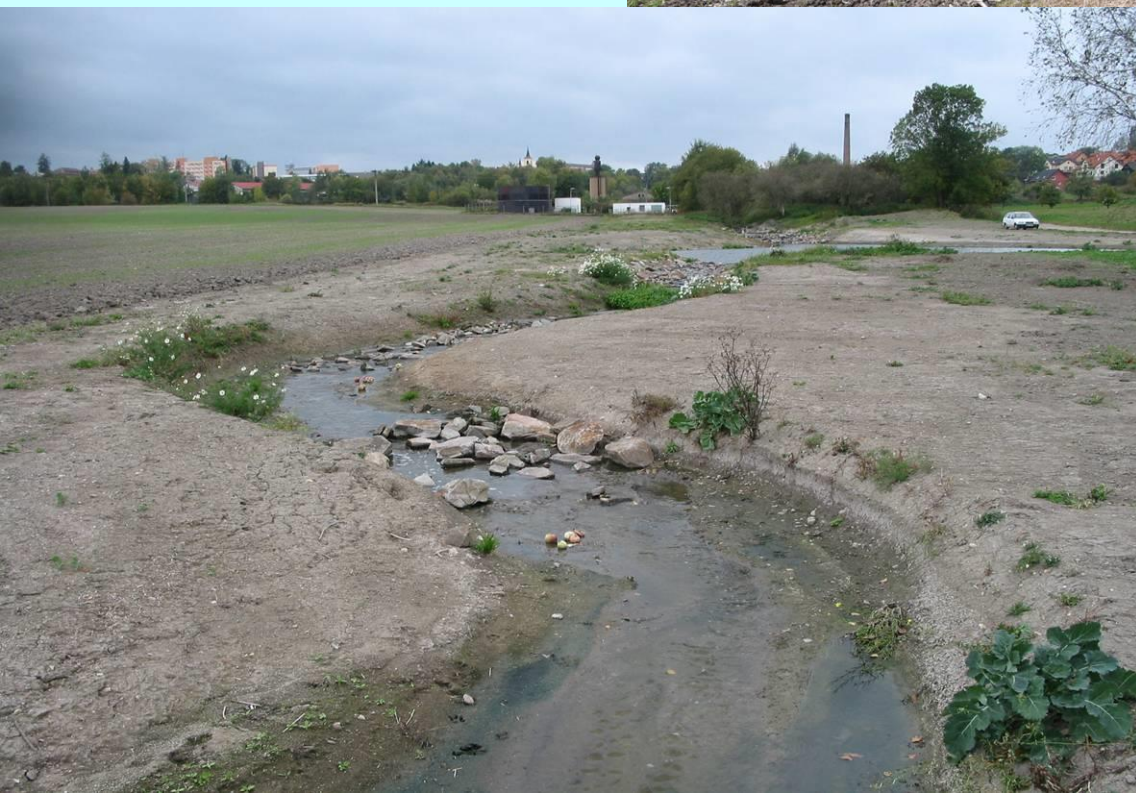
Nové Strašecí:  
nevhodná technická úprava +  
dešťové vody z kanalizace →  
strž

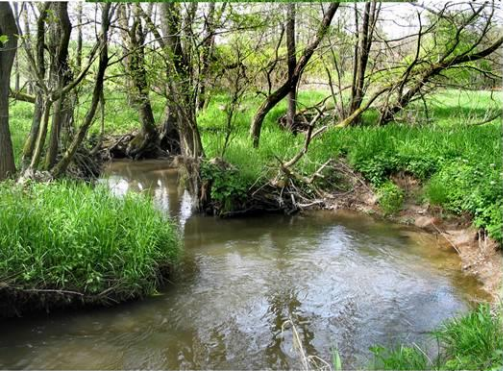
stav po revitalizaci, 2012

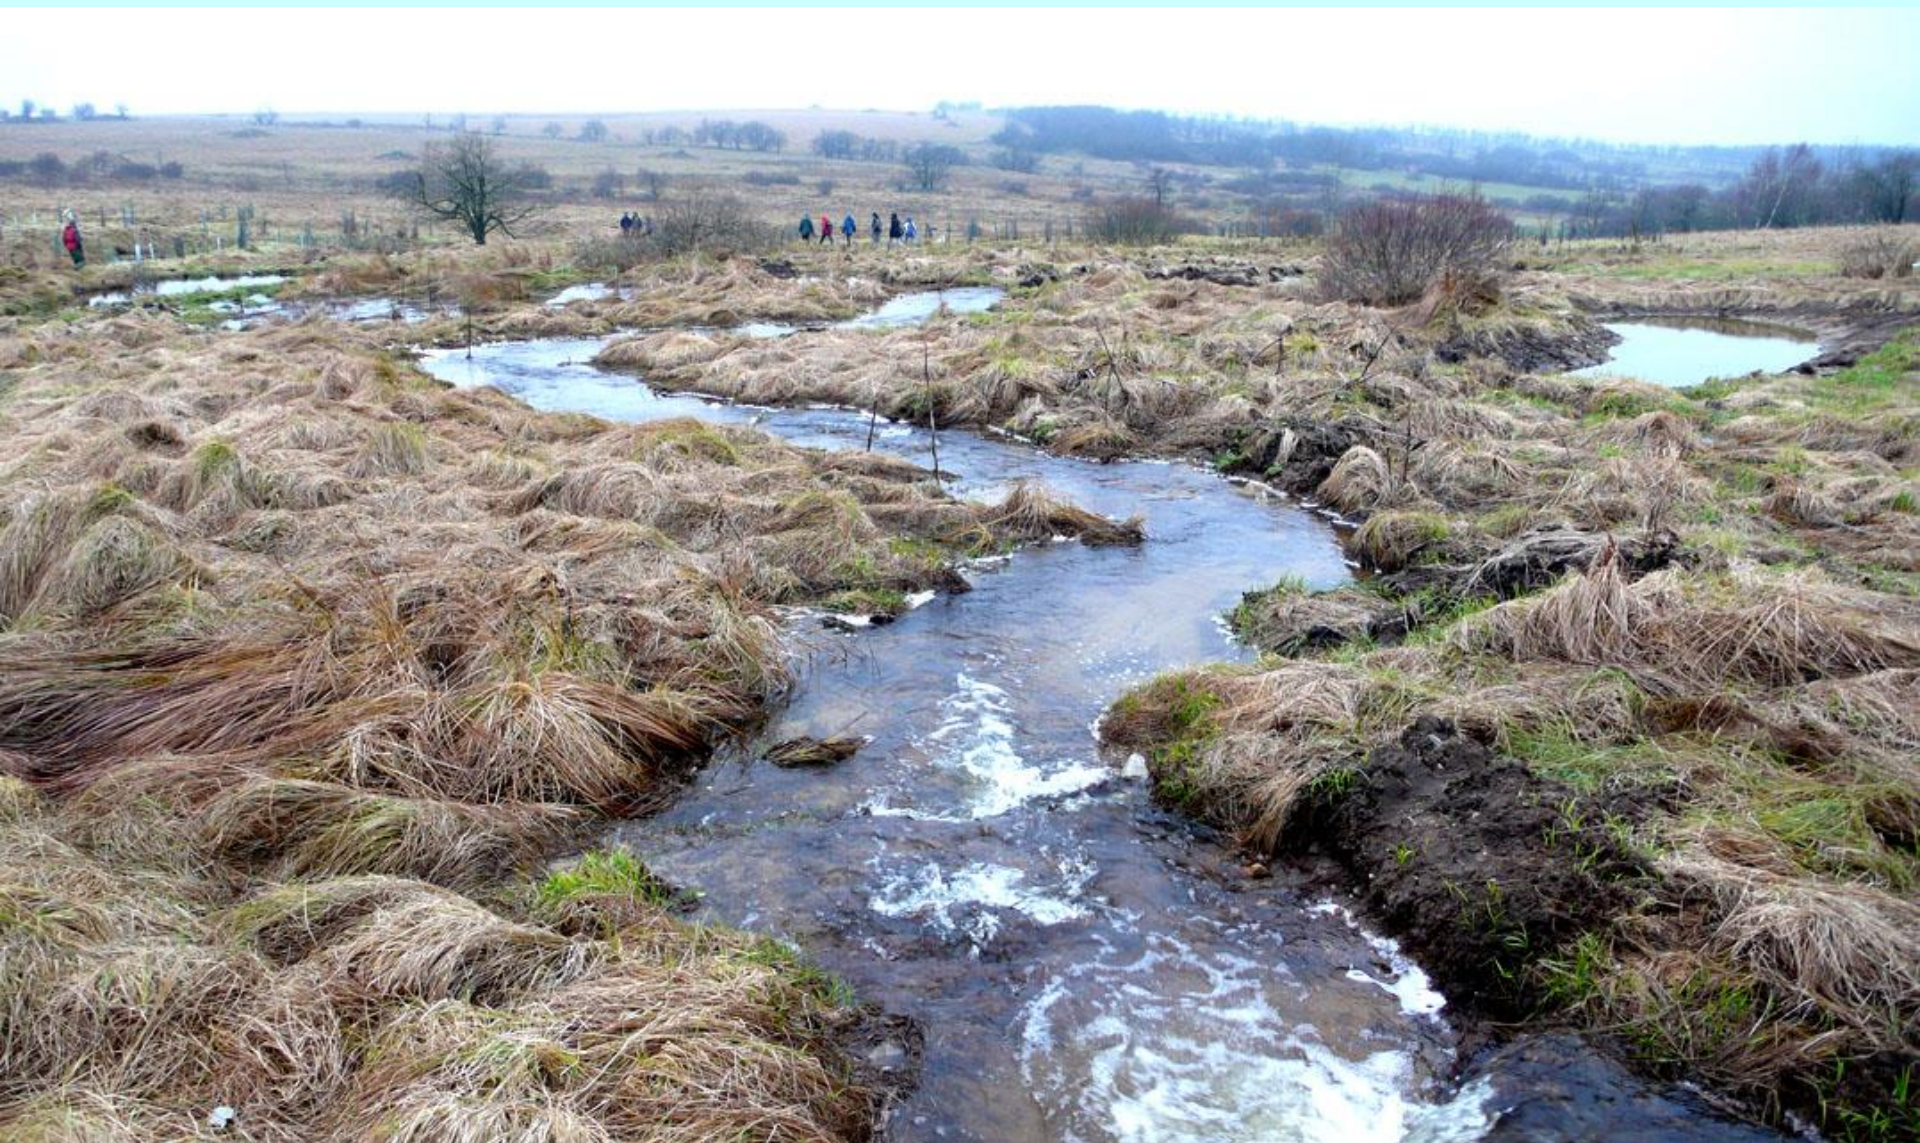
## Cíl 10. Obnovení přirozeného oživení

Revitalizace Černého potoka v Krušných horách, 11/2009

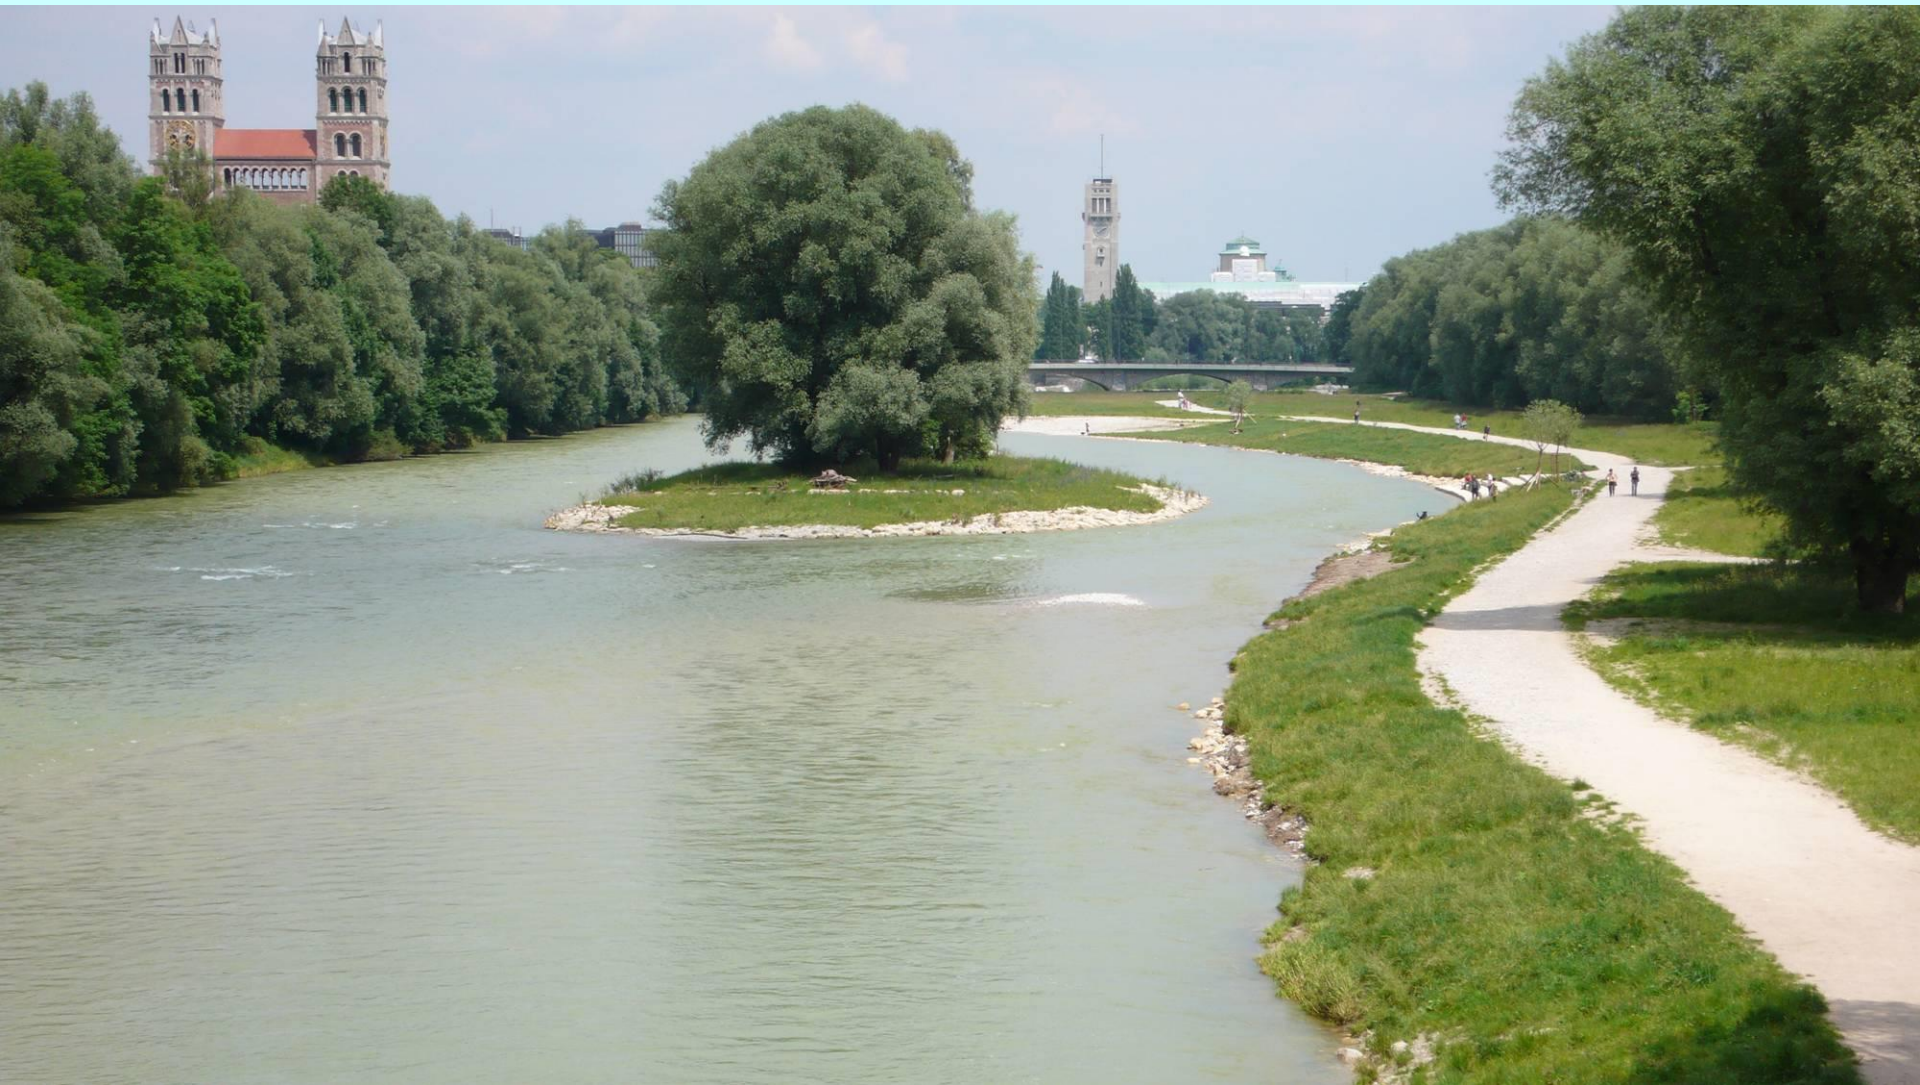
## Cíl 11. Posílení pobytové a rekreační hodnoty území

Protipovodňová revitalizace Isary v Mnichově, Bavorsko
